Ankara İli Beypazarı ve Gdl ileleri sınırları iinde yapılması planlanan MYB Madencilige ait 4. Grup Maden (Sepiyolit) Ocađı ve Kırma Eleme Tesisi Projesinin Civar Kyler zerindeki

SOSYAL, KLTREL, EKONOMİK VE EKOLOJİK ETKİLERİNİN DEĐERLENDİRİLMESİ RAPORU

KIRSAL EVRE VE ORMANCILIK SORUNLARI ARAŞTIRMA DERNEĐİ

Ekim 2021

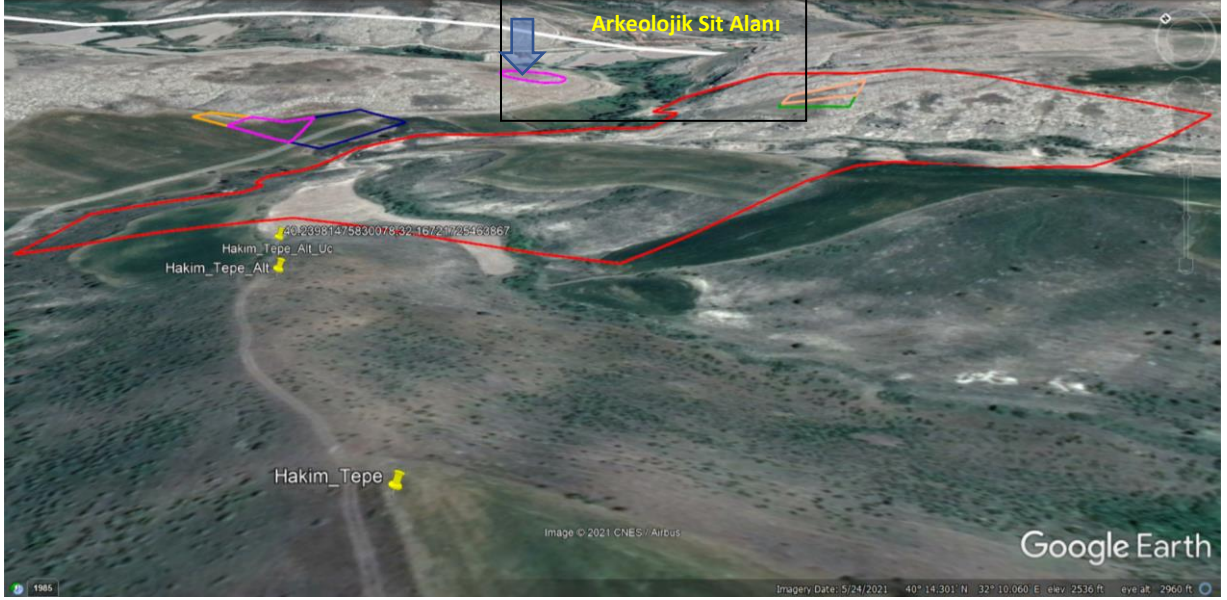
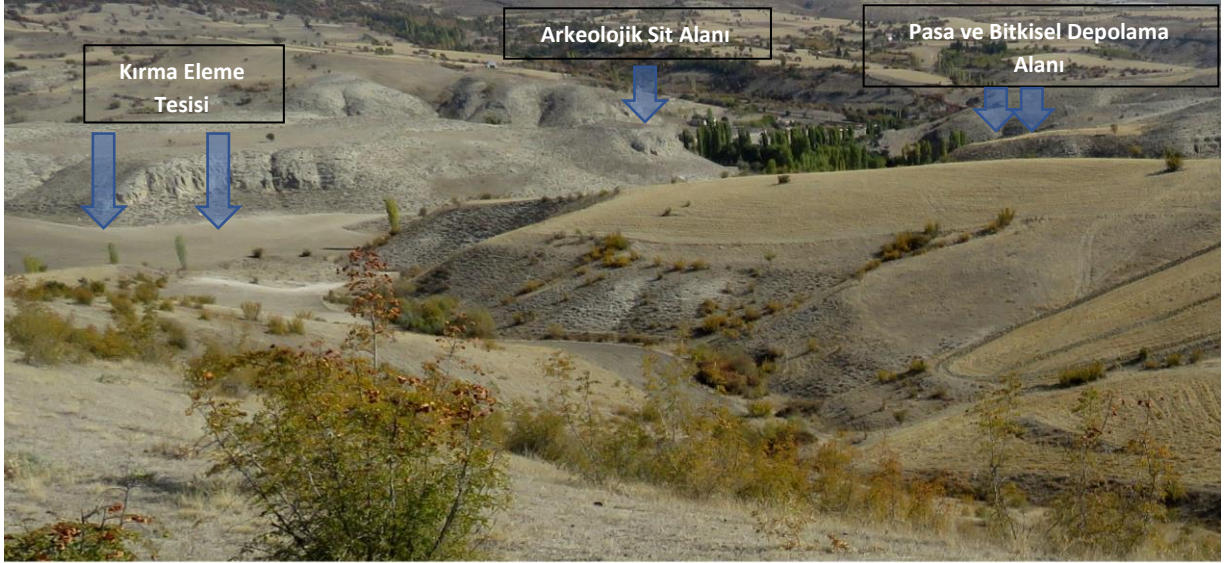
Harita 9 - Ruhsat alanında yer alan III. Derece Arkeolojik Sitenin Konumu

ÇED Başvuru dosyasında adı dahi geçmeyen III. Derece Arkeolojik Site proje alanına 200 metreden az bir mesafededir. Proje inşaatı ve açık maden kazıları sırasında bu alanın parçası olan tarihi varlıkların zarar görmesi kaçınılmazdır.

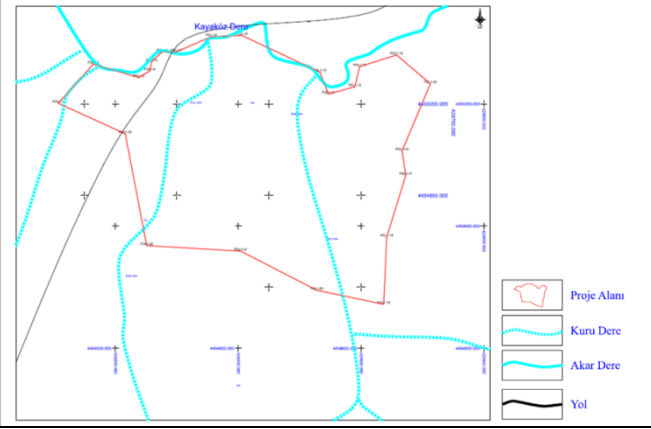
Harita 10 - Hidroloji Haritası ve Ocak Alanı Sınırları (kırmızı poligon)

<p>Harita 10'da gösterildiği üzere Ocak alanında akar dere ve kuru dereler bulunmaktadır.</p> <p>Ocak alanı içerisinde yer alan yamaçlar arasındaki vadilerden beslenip gelen bu derelerin açık ocak işletmesi şeklinde işleyecek maden işlemleri sırasında zarar görecektir. Ocak sahası içerisinde hali hazırda nakliyat için kullanılacak yola getirilecek malzemeler için yeni yollar açılması kaçınılmazdır. Var olan yolların da genişletilmesi muhtemeldir.</p>

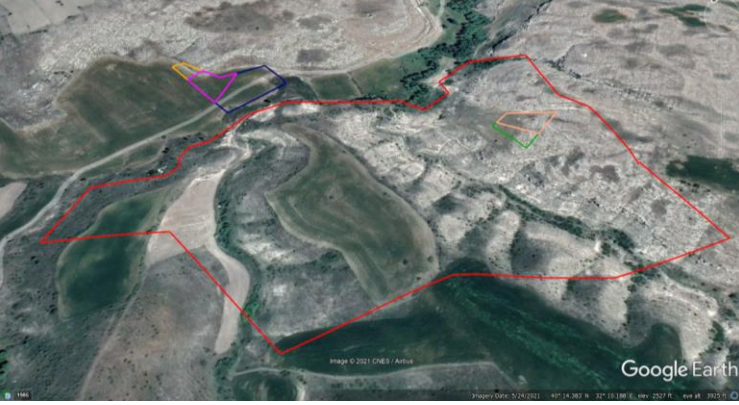
<p>Ocak alanı (kırmızı poligon) ve tesisler doğrudan akar ve kuru derelerin niteliğini ve niceliğini değiştirecek bir yerde kurulmuştur.</p> <p>Bitkisel toprak depolama alanı ve pasa alanı da erozyona müsait eğimli arazileri içermektedir.</p>

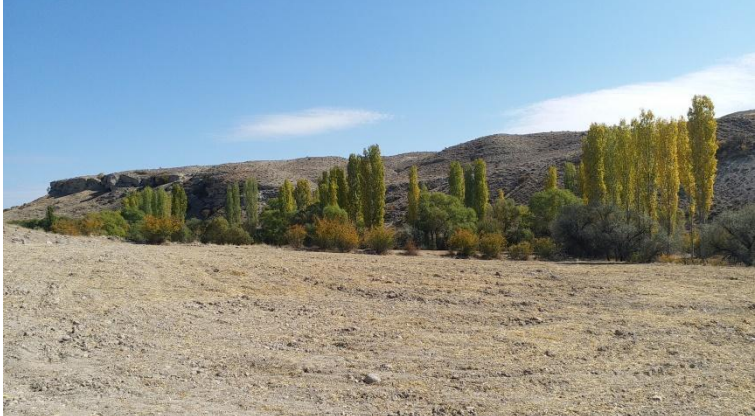
<p>Kayaköz deresinin geçtiği bölge Kıрма Eleme tesisine 100 metre deb yakın mesafededir.</p>

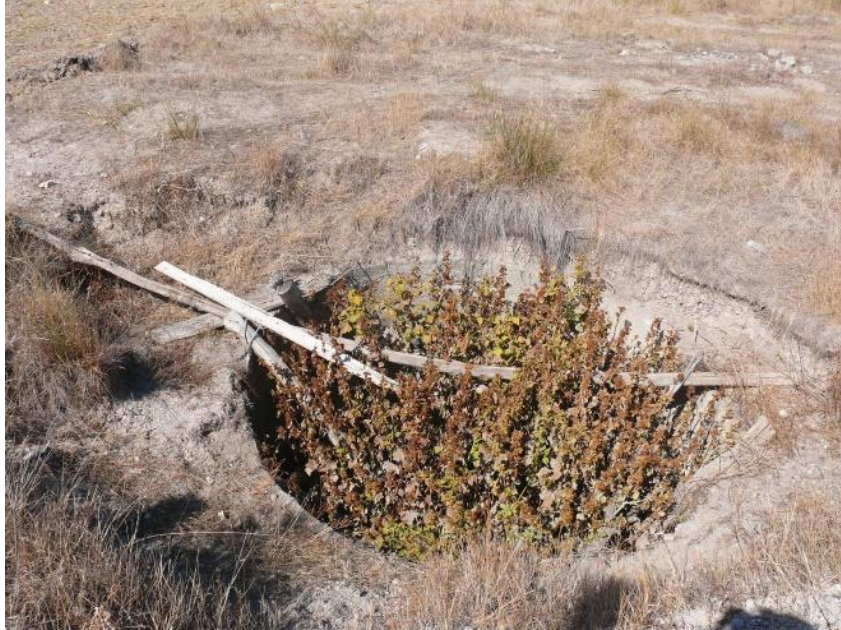
Resim 8 - Alandaki kuyulardan görüntüler (Kuyu 1 ve Kuyu 2)

Kırma eleme tesisine sadece 200 metreden az bir mesafede bulunan Kuyu 1

Her ne kadar Proje tanıtım dosyasında “proje alanında ve yakın çevresinde **su kuyusu bulunmadığından yeraltı su seviyesinin tespiti yapılamamıştır**” tesis alanlarına çok yakın mesafe de 2 adet kuyu bulunduğu gözlemlenmiştir. Bölgedeki bu iki kuyuyu görmemek için alana gitmemiş olmak gerekir. Gidilse bile bir ayrıntılı bir inceleme yapılmadığı görülmektedir. “**Yeraltı su seviyesi ocak taban kotunun 20 metre altında olup proje alanında yapılacak üretim nedeniyle yeraltı suyuna olumsuz bir etki olmayacaktır**” gibi bilimsel kanıtlardan yoksun bir ifade ile “yeraltı suyu zarar görmeyecektir” denmiştir.
